Bienestar animal aplicado a embarcaderos

ANEP-UDELAR Tecnólogo Cárnico

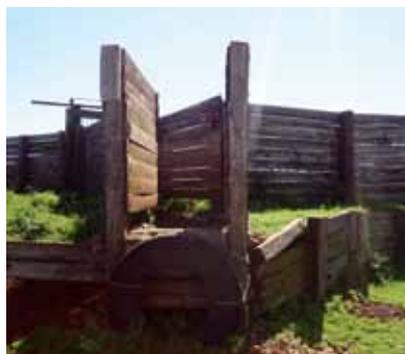
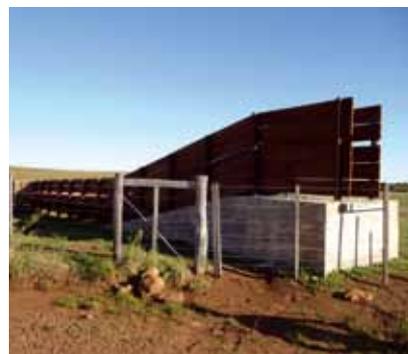
La bibliografía existente apunta al diseño de embarcaderos con rampa; lo cual corrobora la realidad en nuestro país pero se incluyó aquellos embarcaderos que aprovechan el desnivel del terreno para su construcción como se observa en la figura 1. debido al conocimiento de que los animales se mueven con mayor facilidad por terrenos horizontales sin desniveles que detienen su marcha.

Figura 1. a) uso del desnivel del terreno; b) embarcadero con rampa.
