Bienestar animal aplicado a embarcaderos

ANEP-UDELAR Tecnólogo Cárnico

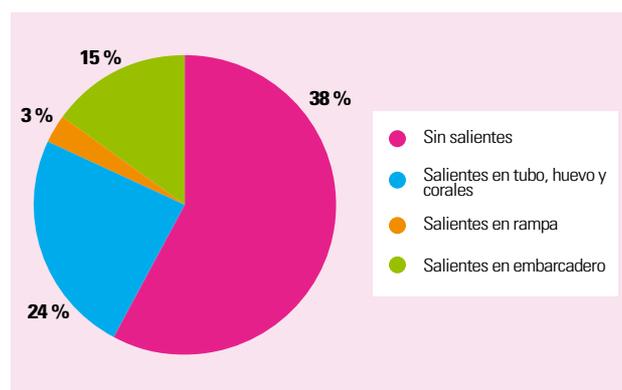
Gráfico 1. Presencia de salientes en embarcaderos.

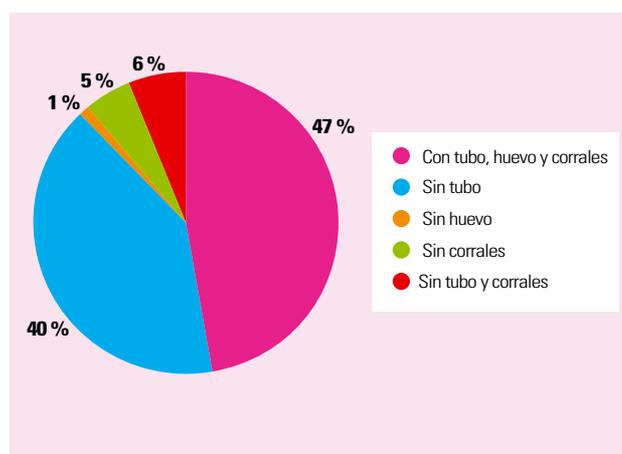
En la gráfica 2. se observan los principales resultados obtenidos en las instalaciones evaluadas en las cuales se constató que 52 (47%) de las mismas cuentan con todas las construcciones principales que se necesitan. El 40% que carecen de tubos; pertenecen únicamente a los embarcaderos con rampa. La falta de esta estructura dificulta al trabajador ya que los animales se enfilan mejor hacia la rampa por la presencia de un tubo previo a la misma.

**Gráfico 2.** Instalaciones evaluadas en embarcaderos.
